大刀洗町
学校施設長寿命化計画

平成 31（2019）年 3 月

大刀洗町 教育委員会

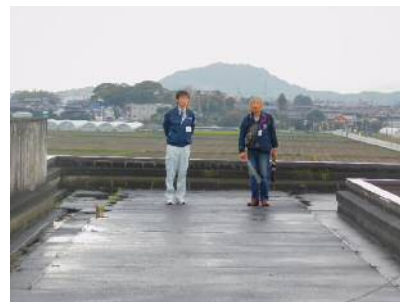
調査風景

- ・目視による劣化箇所の確認、写真撮影、平面図への記録
- ・クラックスケールによるクラックの大きさ確認
- ・可能な範囲でのテストハンマーによる打診
